# Daños de pistones – detección y reparación

4.ª edición 11.2014  
Núm. de artículo 50 003 973-04

**Redacción:**  
Motorservice, Technical Market Support

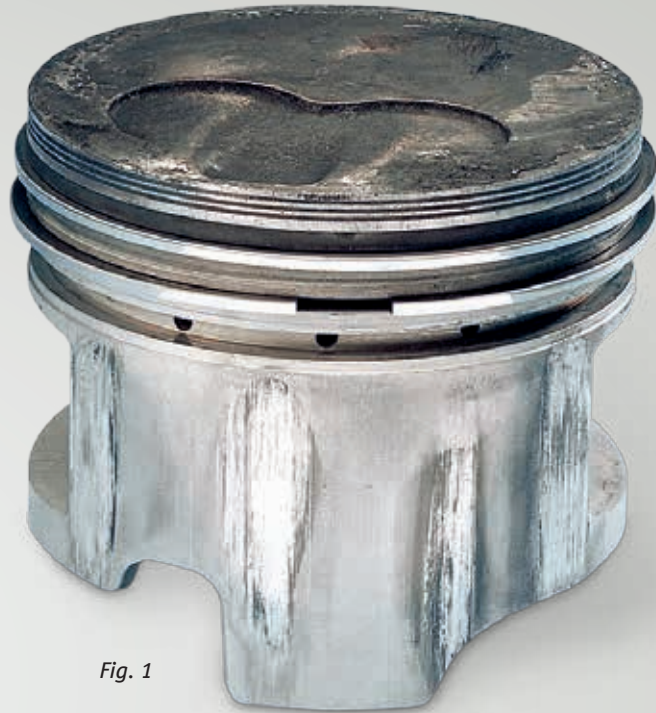
Fig. 1

- Varias huellas de gripado parecidas alrededor de la falda del pistón.
- Huellas de gripado en el lado de presión y el lado de contrapresión, es decir, huellas de gripado opuestas.
- Transición de la superficie de superficies de presión brillantes a trituraciones lisas de color oscuro.
- Área de segmentos no dañada.

- Calibre del cilindro demasiado pequeño.
- Apriete demasiado fuerte o irregular de la culata (deformación del cilindro).
- Superficies planas irregulares en el bloque motriz o en la culata.
- Taladros roscados o tornillos de anclaje sucios o dañados.
- Superficies de apoyo de las cabezas de los tornillos corroídas o lubricadas de forma irregular.
- Juntas de culata incorrectas o inapropiadas.
- Deformaciones del cilindro por calentamiento irregular, causado por sedimentos de cal, suciedad u otras fallas del sistema de refrigeración.

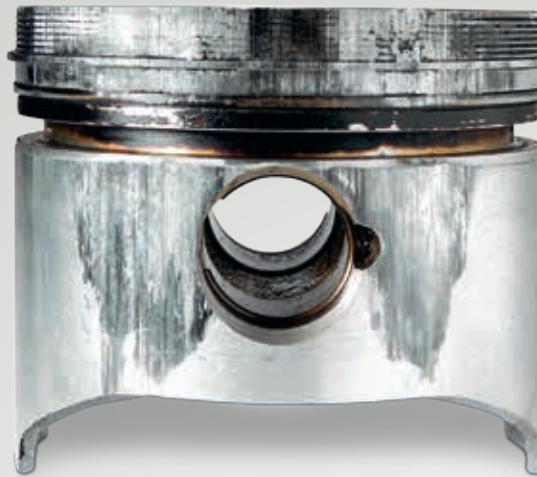
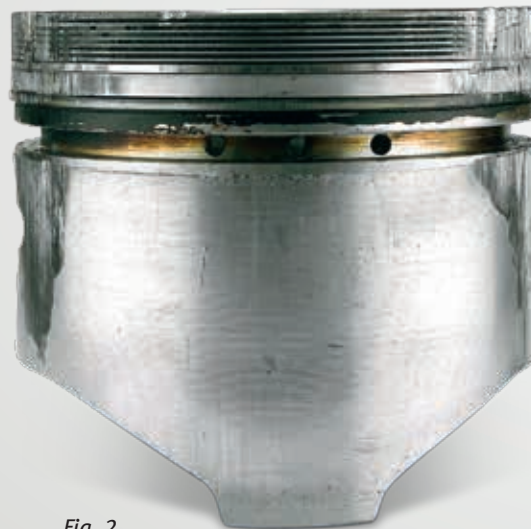
- Huellas de gripado en el lado de presión y el lado de contrapresión, desplazadas aprox 45° hacia el alojamiento del bulón.
- Las huellas de gripado pasan de superficies de presión brillantes a huellas de fricción de color oscuro relativamente lisas. (Fig. 1)
- Bulón del pistón con color azul de revenido. (Fig. 3) Motivo: alojamiento del bulón del pistón calentado por falta de holgura o por falta de aceite.

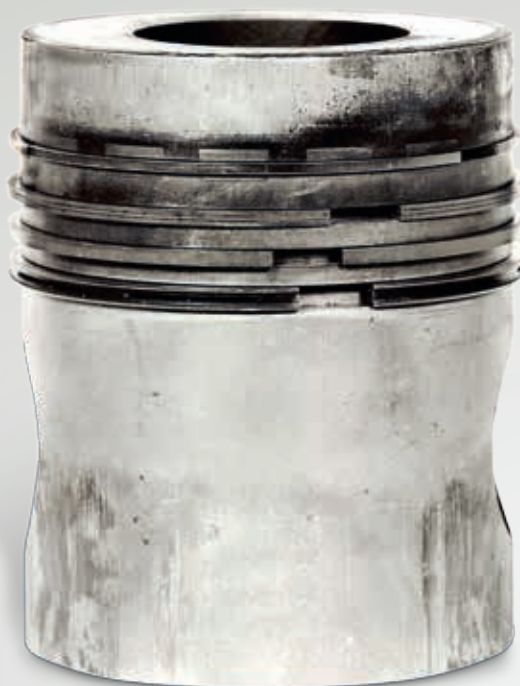
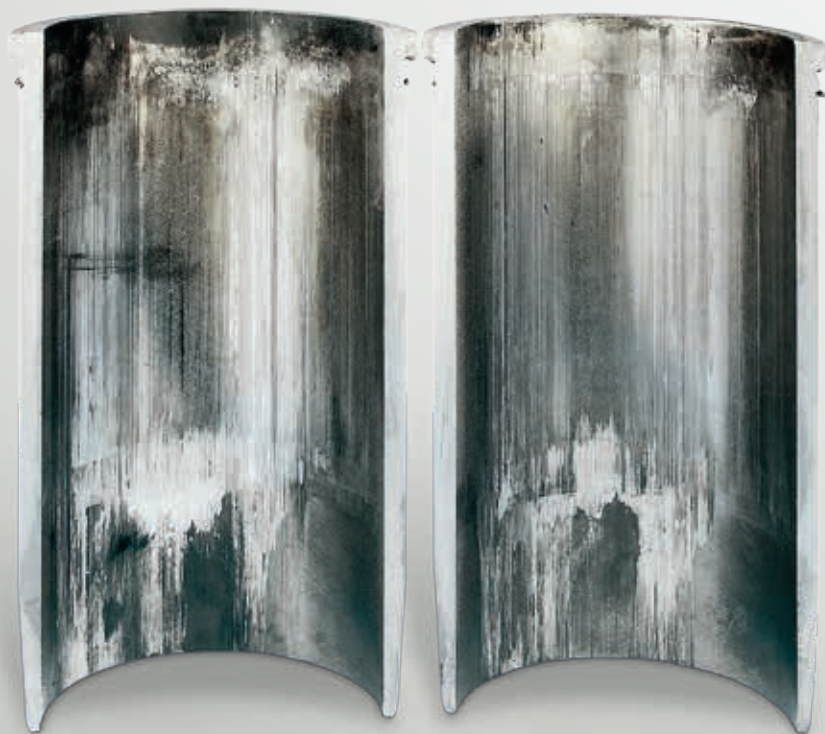
- Gripado por falta de juego con superficies de presión y contrapresión en los extremos inferiores de la falda.
- Transición de superficies de presión brillantes a trituras lisas de color oscuro (Fig. 1).
- Sin características especiales en otras partes del pistón.
- Huellas de gripado en la camisa del cilindro en la zona de los anillos tóricos inferiores (Fig. 2).

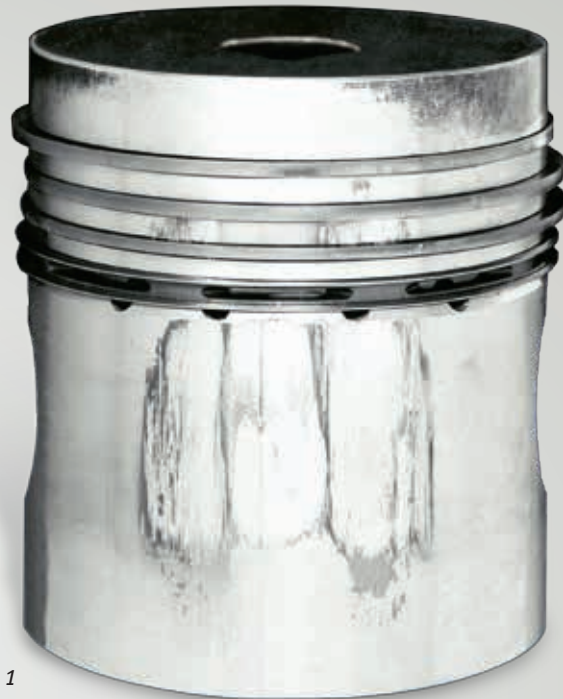
Fig. 1

- Huellas de gripado en la falda del pistón del lado de presión, en parte los gripados llegan hasta la zona del segmento.
- Huellas ligeras de gripado en el lado de contrapresión.
- Superficie de las huellas de gripado clara y casi puramente metálica.

Entre el pistón y el calibre del cilindro existía una gran falta de lubricación. La superficie casi puramente metálica de las huellas de gripado muestra que durante la generación de gripados aún existía una película de aceite, pero era muy débil. Debido al daño leve se trata de una falta temporal de aceite

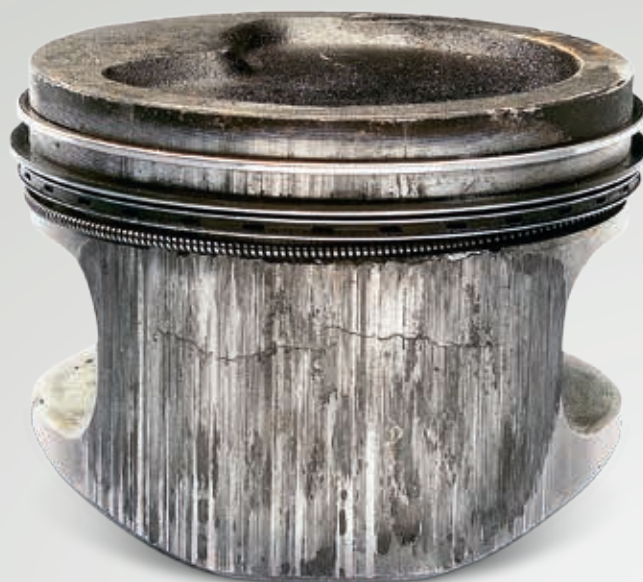
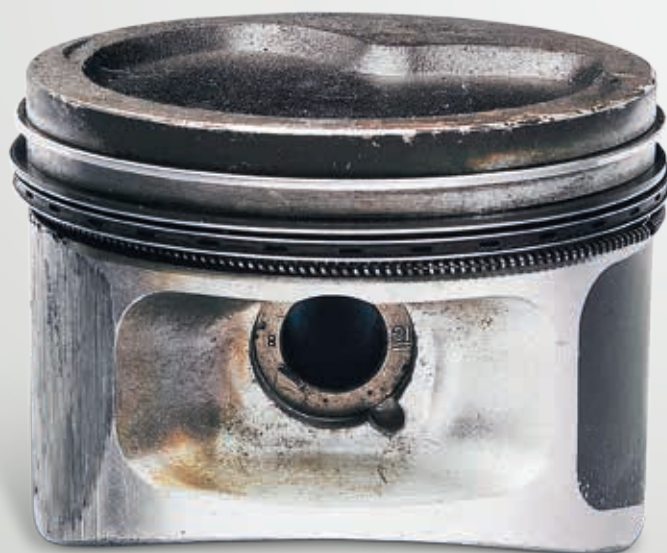
- Fuertes huellas de gripado de color oscuro con superficie fuertemente desgarrada en el lado de presión del pistón.
- Lado opuesto de la falda del pistón no dañado.
- Zona del pistón en el período inicial mayormente no dañada.

- Desaparición parcial de la refrigeración por falta de refrigerante, por burbujas de aire, sedimentos de suciedad u otras fallas del circuito de refrigeración.
- En el caso de cilindros de aletas, se pueden producir sobrecalentamientos locales debido a sedimentos externos de suciedad, lo que provoca la desaparición de la película de aceite.
- En motores enfriados por aire: spoilers defectuosos, falta de éstos o montados de forma incorrecta.
- Fallo del inyector de aceite para la refrigeración del pistón.
- Presión de aceite insuficiente: lubricación insuficiente del lado de presión del cilindro en bielas con inyectores de aceite.
- Falta de lubricación en el lado de presión del cilindro con mayor carga por la dilución de aceite o por una calidad del aceite no adecuada por la finalidad de uso.

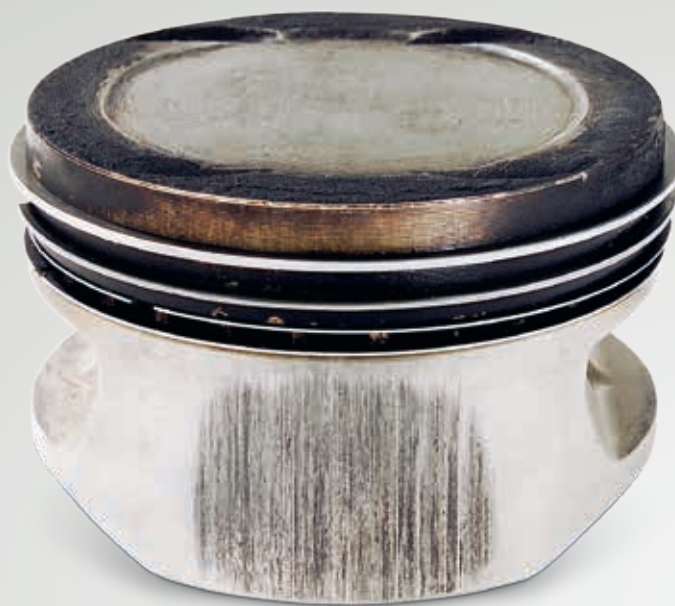
Fig. 1

- Puntos de fricción estrechos, con poca limitación, alargados en la falda del pistón, en lugar de un diagrama del pistón normal.

- Marcha del motor sobrasaturada y fallas de combustión por errores en la preparación de mezcla o en el sistema de encendido.
- Combustión incompleta debido a una compresión insuficiente.
- Mecanismo de arranque en frío averiado o accionado durante demasiado tiempo (motor de carburador).
- Dilución de aceite debida al frecuente funcionamiento en trayectos cortos o por sobrasaturación.

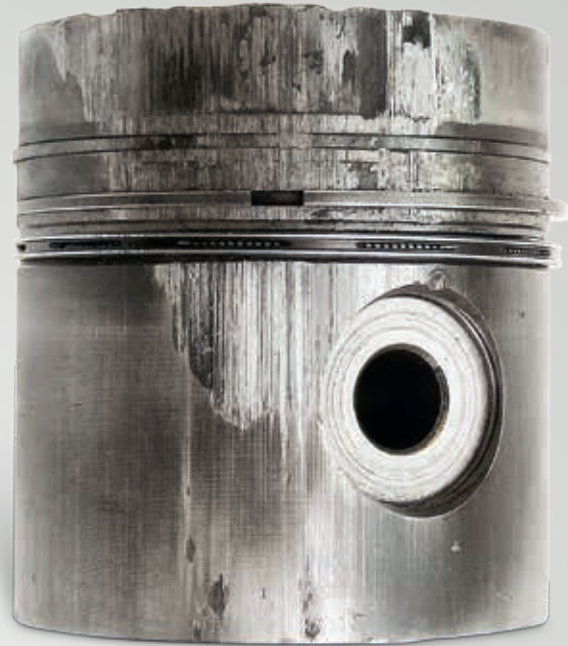
Fig. 1

- Huellas de gripado limitadas de forma local, máxima intensidad en la pared de fuego.
- Superficie de las huellas de gripado rugosa y desgastada, en parte partes de material arrancadas.

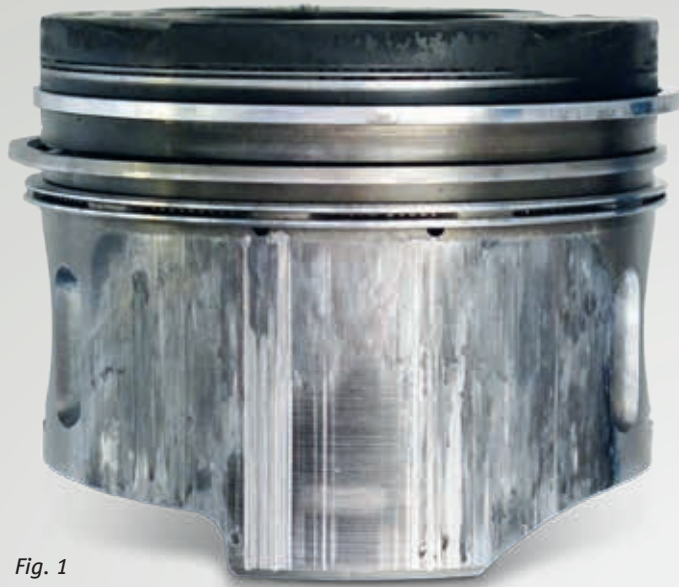
Fig. 1

- Gripado en ambos lados de la falda del pistón.
- Superficie de las huellas de gripado de color oscuro, rugosa y muy escariada.
- Zona del segmento del pistón a menudo dañada ligeramente o no dañada.

escariada. La avería se concentra en el sector de la falda, no hay presencia de gripados en la zona de la cabeza del pistón. Por tanto se puede excluir una sobrecarga motriz por fallas de combustión.

- Sobrecalentamiento del motor por las siguientes fallas en el sistema de refrigeración:
  - Falta de agente refrigerante
  - Suciedad
  - Bomba de agua defectuosa
  - Termostato defectuoso
  - Correa trapezoidal rota o deslizada
  - Sistemas de refrigeración insuficientemente purgados.
- En motores enfriados por aire: Sobrecalentamiento por sedimentos de suciedad en los lados externos del cilindro, aletas de refrigeración rotas, influencia en o fallo de la ventilación de aire frío.

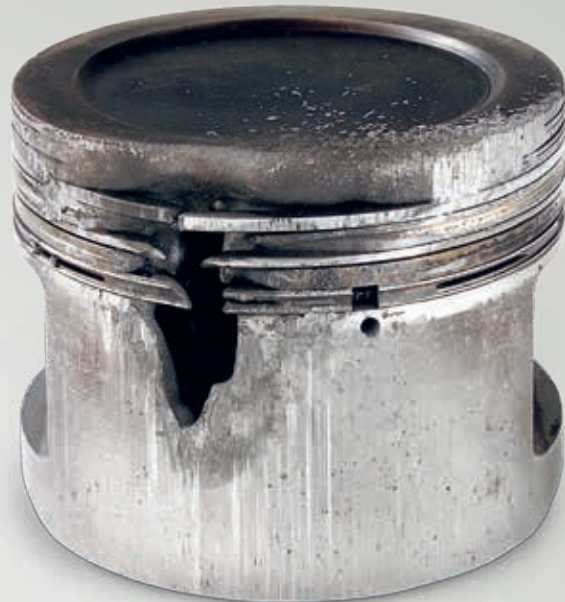
Fig. 1

- Cabeza del pistón detrás de los segmentos del pistón fundida.
- Falda del pistón no gripada, el material fundido se ha escariado del punto de la avería hacia la falda del pistón.

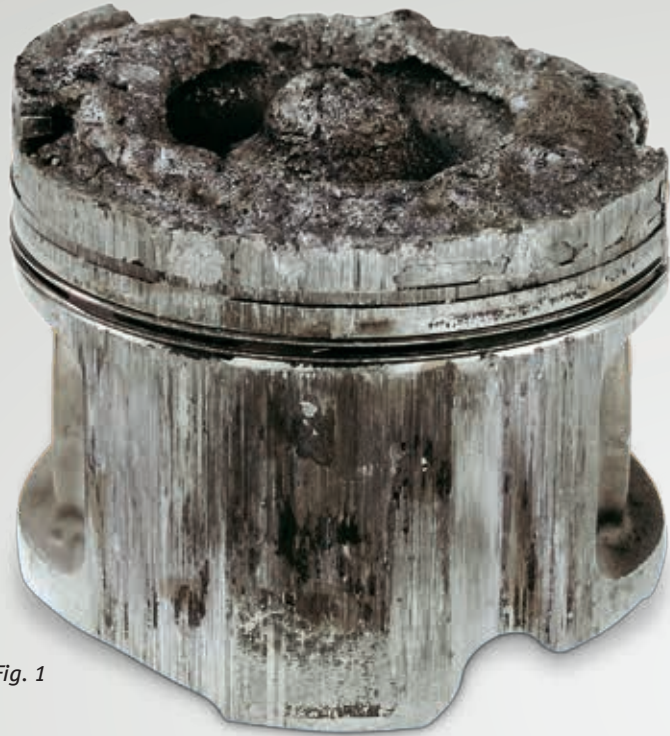
Fig. 1

- La cabeza del pistón se destruye completamente.
- Pared de fuego fundida hasta el portasegmento.
- Huellas de gripado y daños en la falda del pistón por material del pistón fundido y esmerilado.
- Portasegmento soltado en parte.
- Daños (huellas de impacto) en todas las cámaras de combustión por el material del pistón y las partes sueltas del portasegmento.

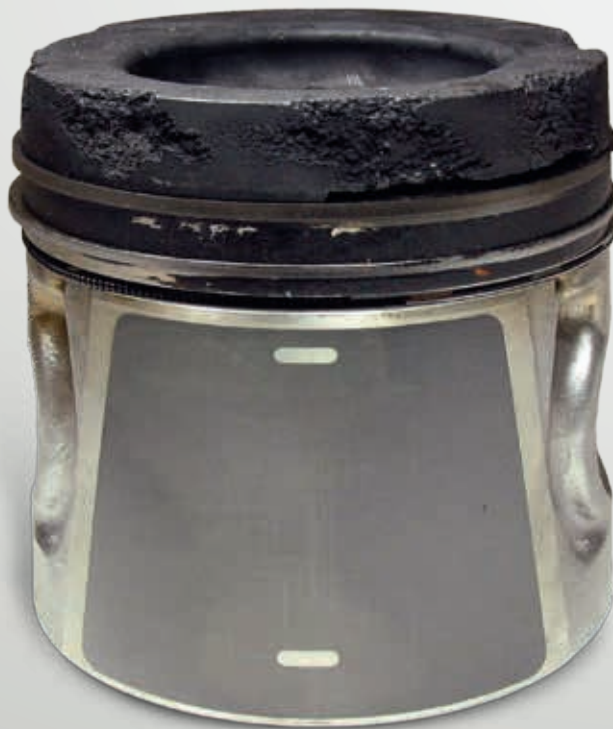
Fig. 2

- Fundiciones tipo erosión en la cabeza del pistón o en la pared de fuego en la dirección de inyección de los chorros del inyector.
- Sin gripado en la falda del pistón ni en la zona del segmento del pistón.

Los daños de este tipo aparecen sobre todo en motores diésel de inyección directa. Los motores con antecámara solamente se ven afectados por ello si la antecámara está dañada y por ello el combustible se inyecta directamente a la cámara de combustión.

- Inyectores inestancos o agujas de inyector con dificultad de movimiento o atascadas.
- Muelles de inyectores rotos o flojos.
- Válvulas de reducción de presión defectuosas en la bomba de inyección.
- El caudal de inyección y el momento de inyección no se corresponden con los datos del fabricante del motor.
- En el caso de los motores con antecámara:  
Defecto en la antecámara en combinación con una de las causas mencionadas con anterioridad.
- Encendido retardado por compresión insuficiente debido a un intersticio demasiado grande, tiempos de distribución incorrectos o válvulas no estancas.
- Encendido con demasiado retardo por combustible diésel de poca calidad de ignición (índice insuficiente de cetano).
- Llenado incorrecto por turbocargador averiado.

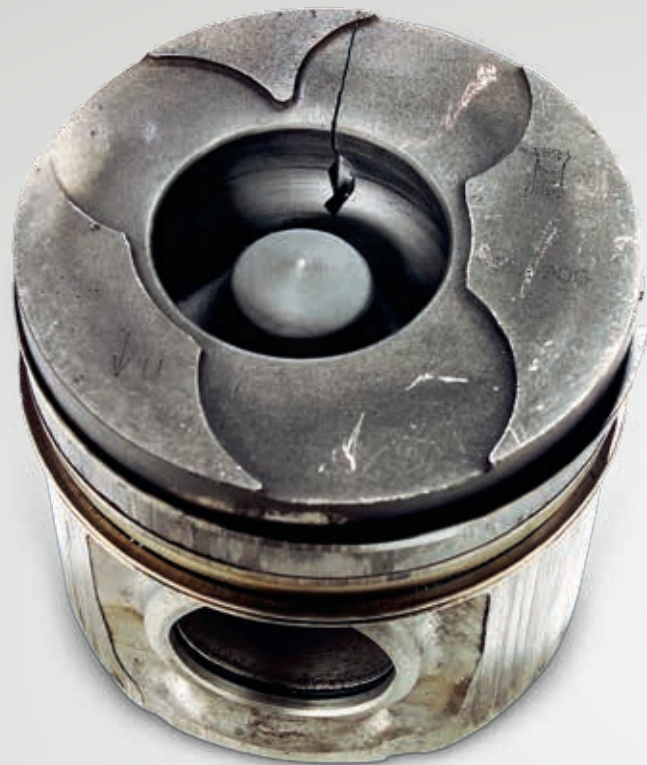
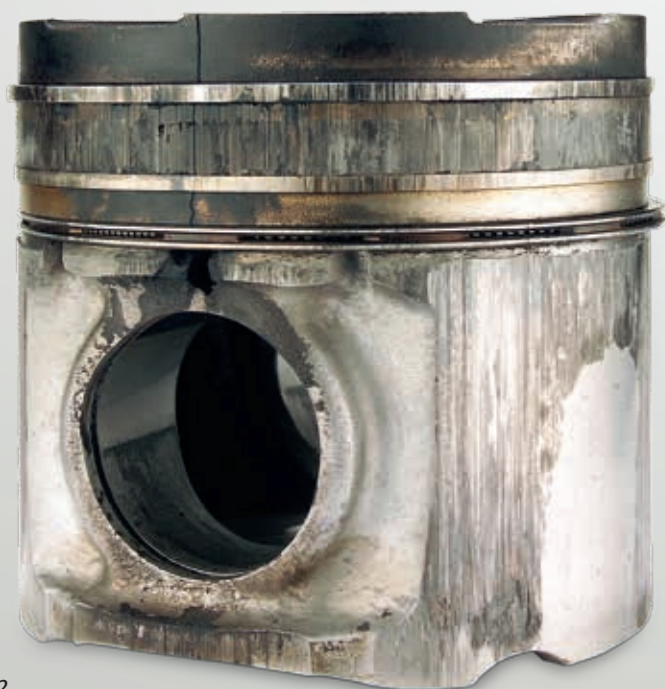
- Fisuras por tensión en el borde de la cavidad.
- Fisura principal hasta la bancada de bulón.
- Canal quemado de la cavidad hasta por debajo del segmento rascador de aceite provocado por los gases de combustión que circulan por la fisura principal.

De esta forma se generan esfuerzos de tracción que provocan las fisuras por tensión. Si las tensiones por la carga térmica se sobrecargan por tensiones por doblarse el bulón, a partir de las fisuras por tensión se forma una fisura principal mucho más grande. Esta provoca la rotura y el fallo del pistón.

- Fallo en la preparación de mezcla por inyectores incorrectos, fallas en la bomba de inyección, daños en la antecámara.
- Temperaturas elevadas debido a sistema de refrigeración defectuoso.

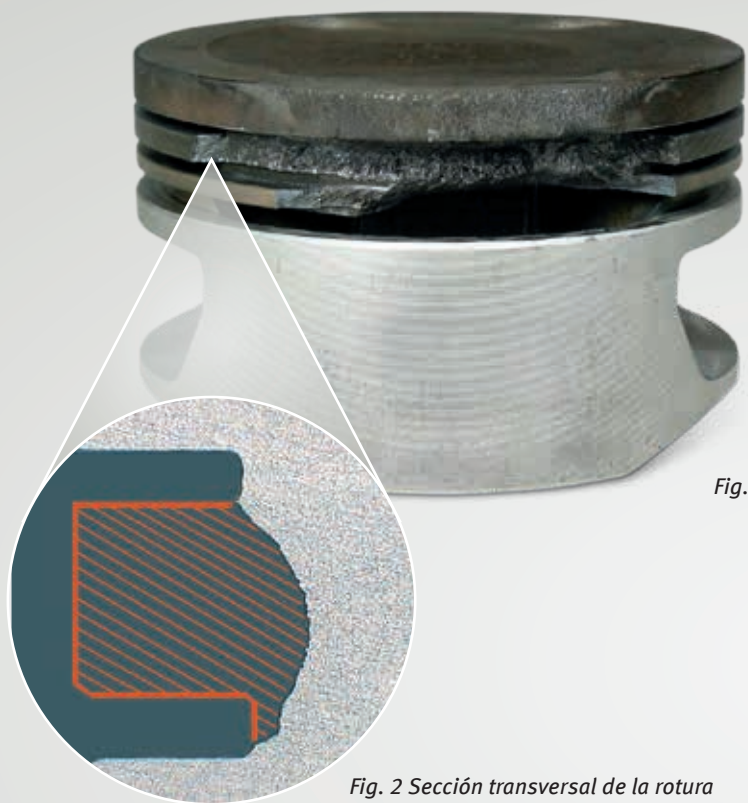
Fig. 1

- Rotura de la pared o cordón entre segmentos en un lado del pistón entre el primer y el segundo segmento de compresión (Fig. 1).
- La rotura, partiendo del fondo de la ranura superior se amplía hacia el material del pistón. Salida en el fondo de ranura de debajo (Fig. 2).
- La rotura se amplía hacia abajo.
- Sin gripados en el pistón o consecuencias del sobrecalentamiento.

La causa para las roturas de la pared no es el fallo del material, sino la fatiga del material. Se diferencian 3 causas:

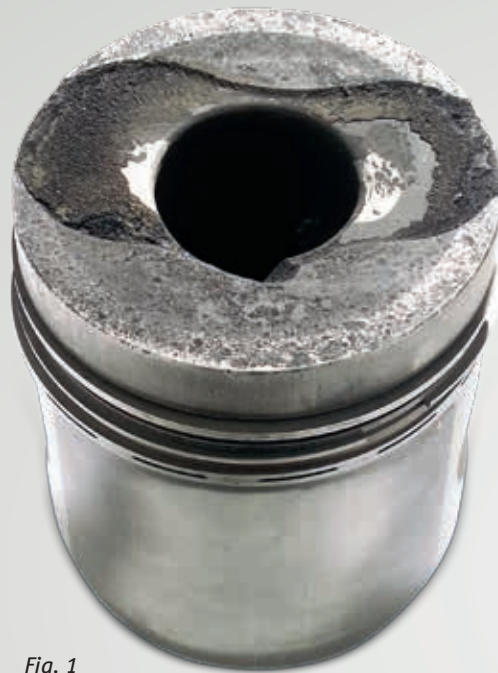
Fig. 1

- Fuertes huellas de golpes en la cabeza del pistón (Fig. 1). Aceite carbonizado casi eliminado.
- Cicatrices y sedimentación presionada de aceite carbonizado en la cabeza del pistón.
- Fuerte desgaste en los segmento del pistón, especialmente en el segmento rascador de aceite.
- Huella de la cámara de turbulencia en el borde delantero de la cabeza del pistón (Fig. 2).
- Huella de válvula en el lado derecho de la cabeza.
- Primeras indicaciones del comienzo de un gripado por marcha en seco en la falda del pistón (Fig. 4).

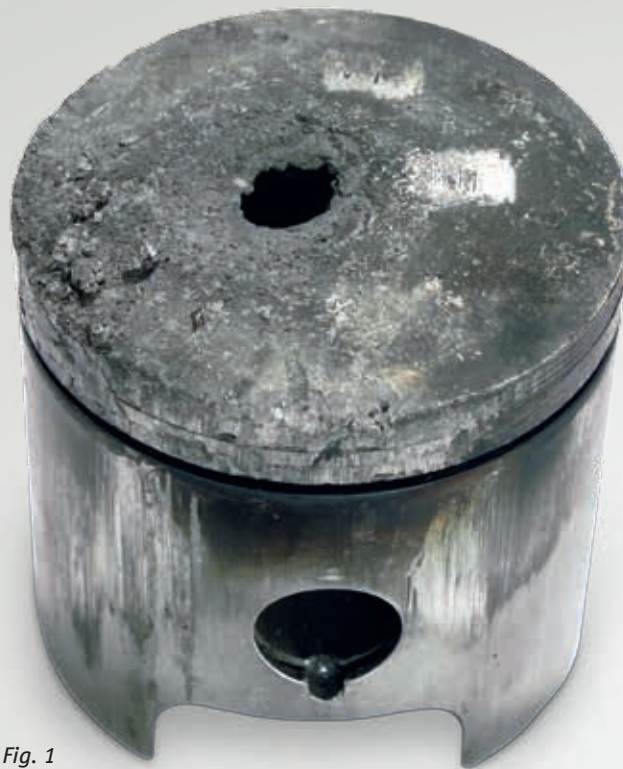
Fig. 1

- Cabeza del pistón con orificio continuo cubierto con material fundido.
- El sector de la falda muestra huellas de gripado. Causa: elevadas temperaturas y material del pistón esmerilado.

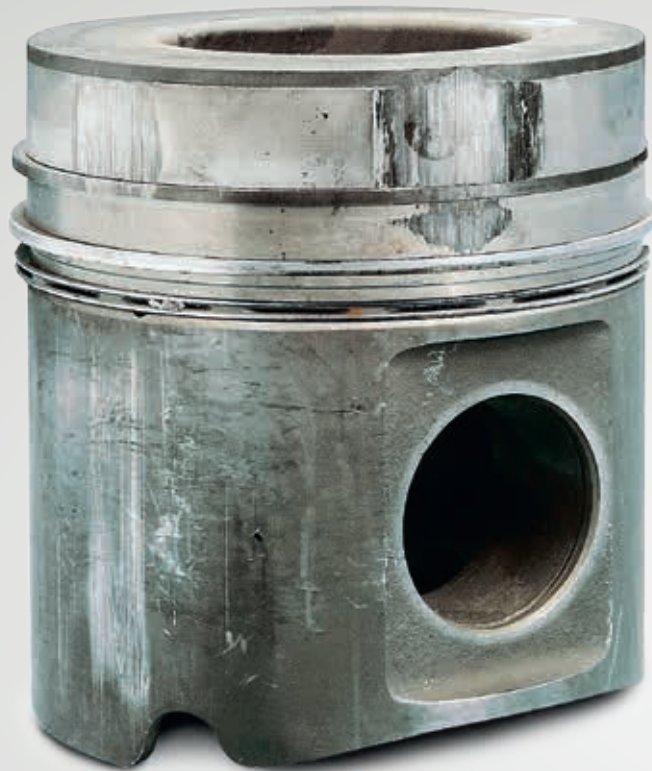
*Fig. 1*

- Marcas de gripado limitadas en la cabeza del pistón, distribuidas a lo largo de todo el perímetro del pistón.
- Las marcas de gripado recorren la cabeza del pistón hasta el 2.º segmento de compresión.
- Máxima intensidad de las marcas de gripado en la pared de fuego.

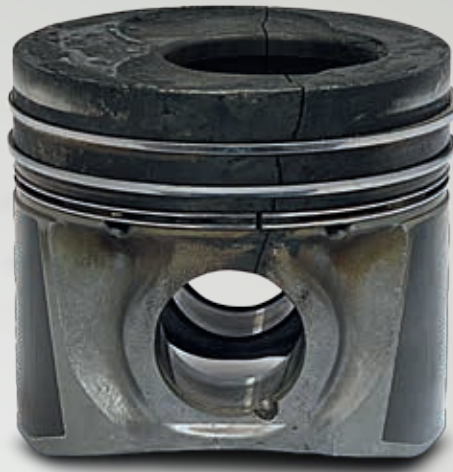
Fig. 1

- Formación de una grieta hasta la cabeza del pistón. Consecuencia: craqueo del pistón en dos partes (Fig. 1).
- Grieta en el buje causada por la fatiga en el eje central del agujero del bulón (Fig. 2 y 3).

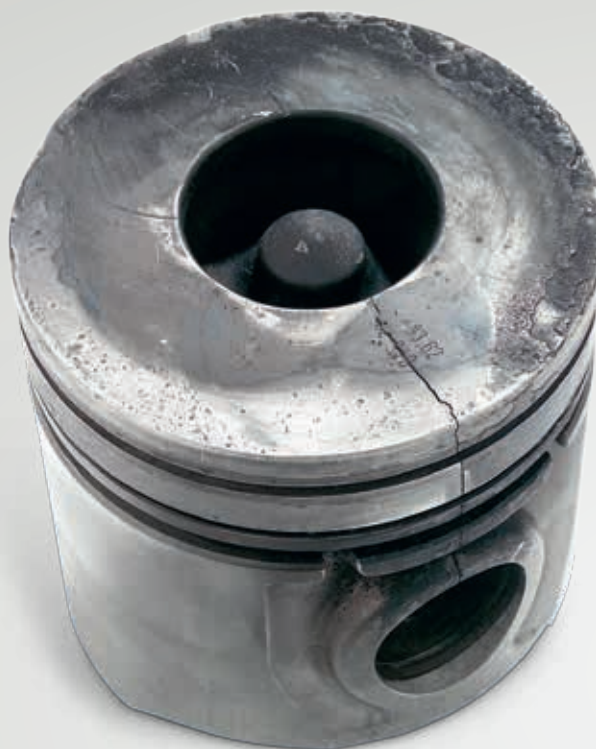
Fig. 1

- Huellas de golpes en la cabeza del pistón (Fig. 1), en la superficie refrentada plana de la culata en ambas válvulas (sin Fig.).
- Rotura en la dirección del pistón, debido a sacudidas y a la aplicación de fuerza.
- La falda del pistón se ha partido en la ranura inferior del rascador de aceite, las superficies agrietadas tienen las características de una rotura por fatiga (Fig. 2).

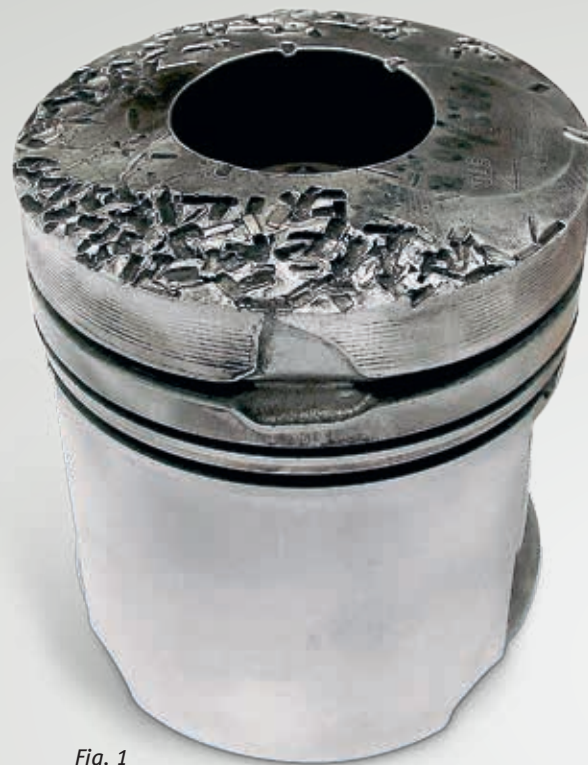
Fig. 1

- Fuerte desgaste de material hasta la cabeza del pistón en el área de segmentos de la primera ranura para segmentos.
- Fuerte desgaste axial de la primera ranura para segmentos.
- Fuerte daño mecánico de la cabeza del pistón.
- La falda del pistón con diagrama de funcionamiento esmerilado a mate.

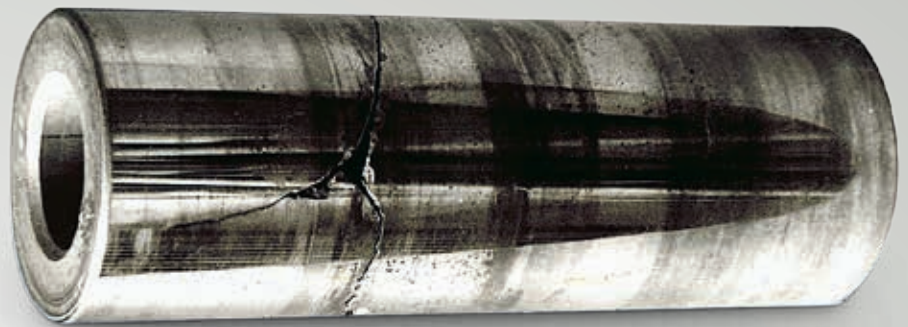
Fig. 1

- Rotura transversal del bulón del pistón (Fig. 1) en la transición entre la biela y la bancada de bulón.
- El fragmento más corto se quiebra de forma longitudinal.
- Superficie agrietada con carácter de rotura por fatiga.

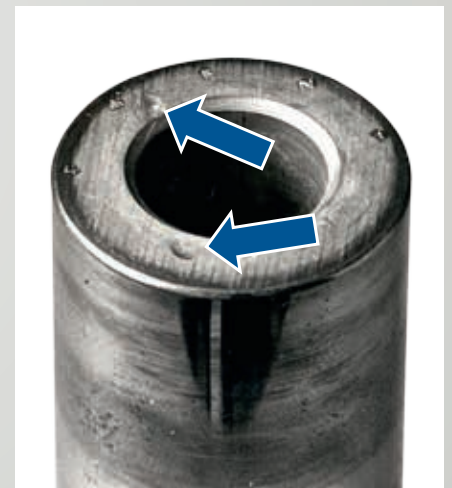
La Fig. 2 muestra que una primera grieta no solamente se puede formar por una sobrecarga, sino que también se puede producir por un montaje inapropiado del bulón del pistón. La cara frontal del bulón del pistón partido deja ver de manera inequívoca que la grieta ha partido de un daño por impacto (golpe de martillo). La grieta puede, incluso con carga normal, producir la rotura del bulón del pistón.

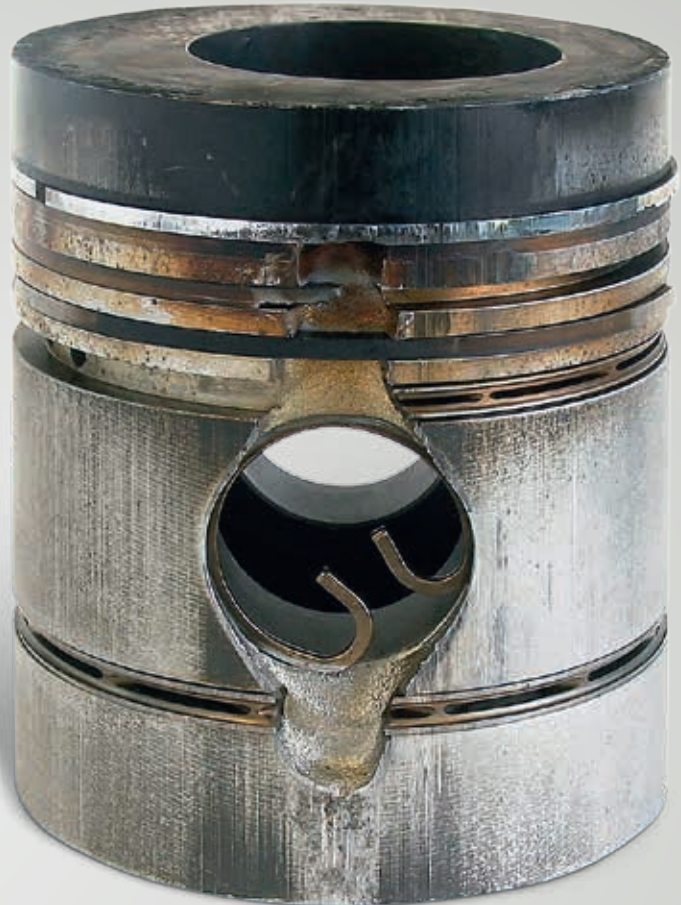
Fig. 1

- Extremo del orificio del agujero del bulón caído fuertemente en ambos lados del pistón, en parte hasta el área de los segmentos (Fig. 1).
- Un anillo de retención ha saltado de la ranura de retención o se ha partido.
- Segundo anillo de retención dañado.
- El bulón del pistón se ha movido hacia fuera hacia la superficie de rodadura del cilindro debido a la falta de un anillo de seguridad del bulón.
- Desgaste abombado de la cara frontal del bulón del pistón debido a un contacto prolongado con la superficie de rodadura del cilindro (Fig. 2).
- Diagrama de funcionamiento del pistón asimétrico.

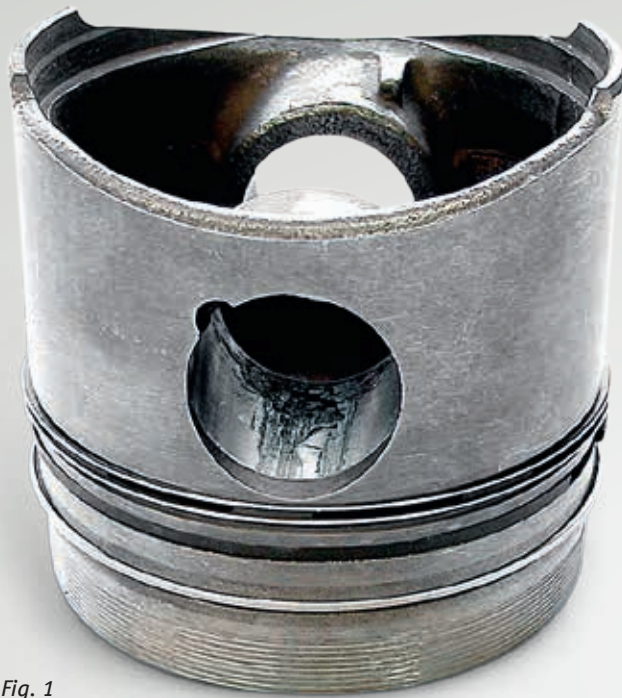
Fig. 1

- El pistón ha funcionado muy poco tiempo.
- Sin huellas de desgaste en la falda del pistón.
- Gripado en las bancada de bulón en el lado superior de carga de presión (Fig. 1).
- Superficie metálica del gripado limpia, sin huellas de aceite quemado.

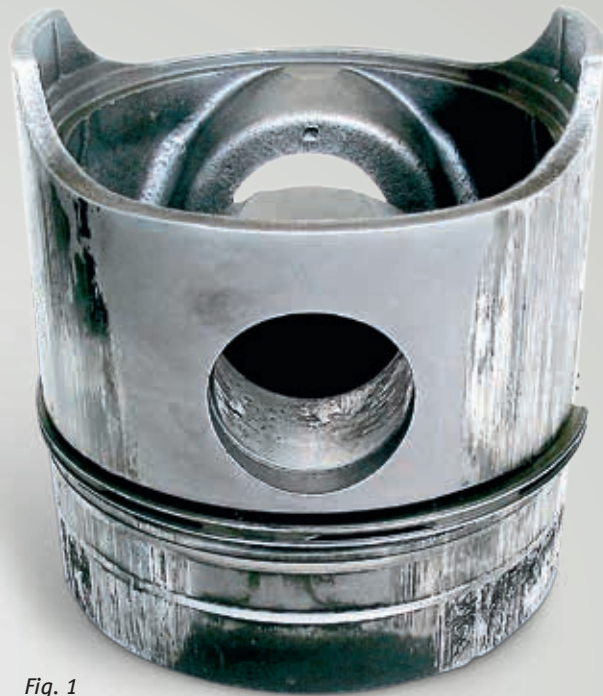
Fig. 1

- Gripado en ambos lados de la falda del pistón, partiendo de la cabeza del pistón.
- Segmentos de compresión atascados en las ranuras para segmentos.
- Gripado en las bancadas de bulón.

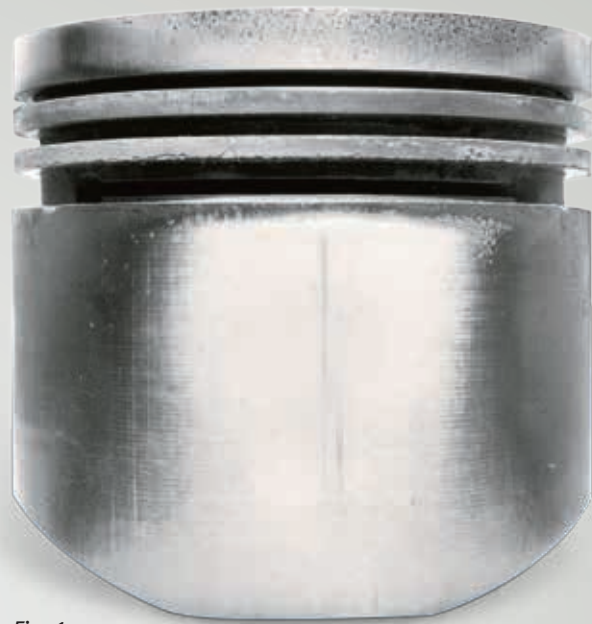
Fig. 1

- Pared de fuego con huellas de golpes en la dirección de movimiento pendular (Fig. 1).
- Diagrama de funcionamiento más pronunciado hacia arriba y hacia abajo que en el centro de la falda del pistón.

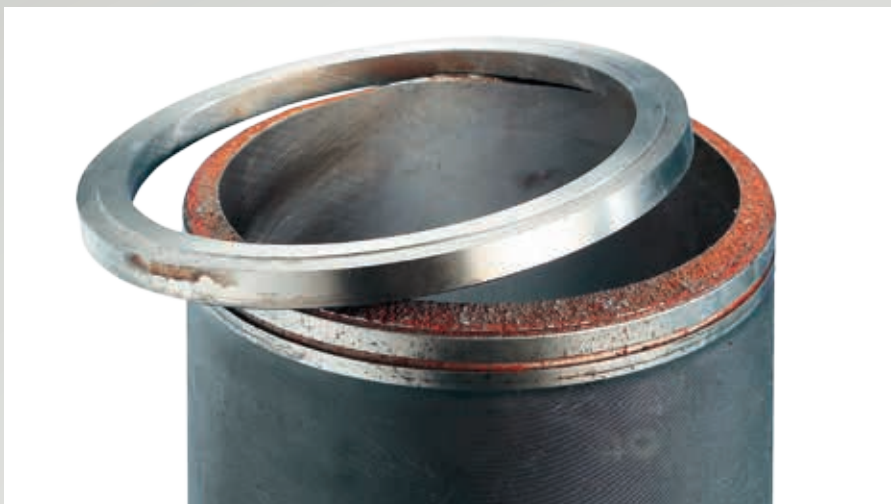
Fig. 1

- Rotura en el collarín de la camisa.
- La fractura del collarín de la camisa discurre desde la base del borde inferior del collarín hacia arriba con un ángulo de aprox. 30°.

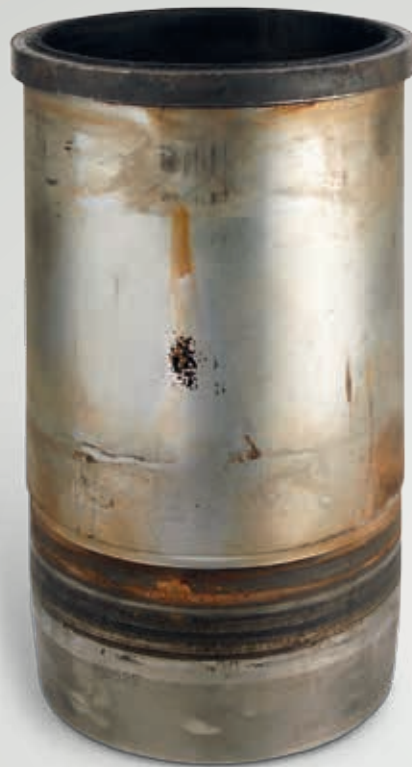
Fig. 1

- Fuerte aparición de cavitación en la camisa de agua de la camisa del cilindro húmeda. (Fig 1 / Fig. 2)
- Paso de refrigerante a la cámara de combustión.

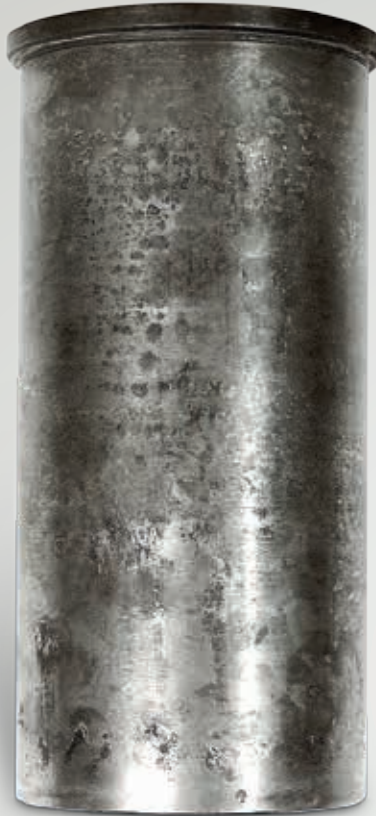
Fig. 1

- Corrosión en el diámetro exterior de la camisa del cilindro (Fig. 1).
- Diagrama de desgaste irregular con zonas brillantes de bruñido en la superficie del cilindro (Fig. 2).
- Pistón no dañado.
- Pérdida de aceite en las zonas de sellado, especialmente en los retenes radiales.

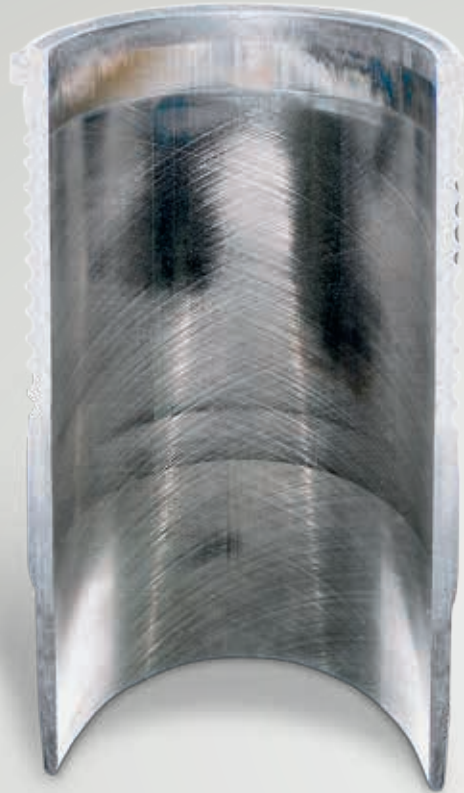
Fig. 1

- Puntos brillantes sin estructura bruñida de la superficie de fricción del cilindro (Fig. 1 y 2).
- Pistón sin huellas de desgaste.
- Sedimentos de aceite carbonizado en la pared de fuego.
- Aumento del consumo de aceite.

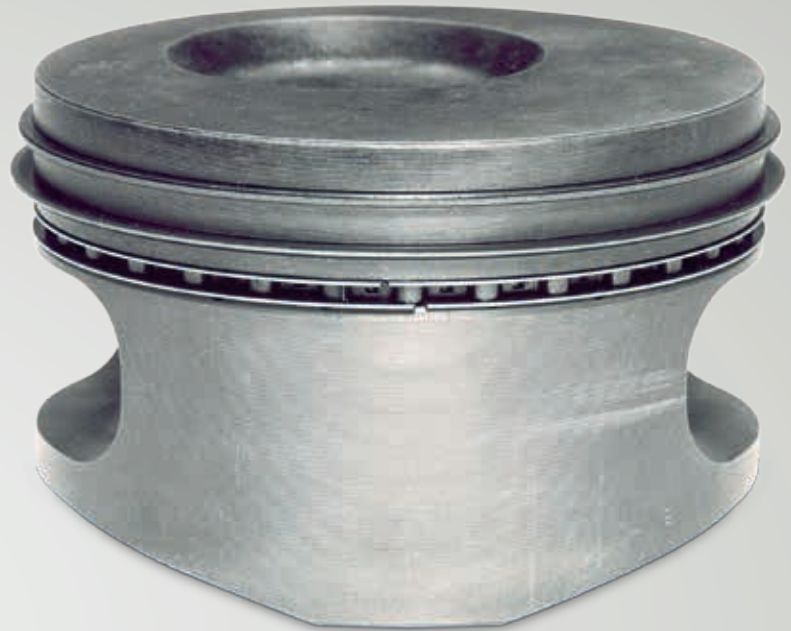
Fig. 1

- Segmentos de pistones y pistones sin desgaste (Fig. 1).
- Extremo partido del muelle expansor del segmento rascador de aceite de 3 piezas.
- Arañazos en el fondo de ranura del segmento rascador de aceite.

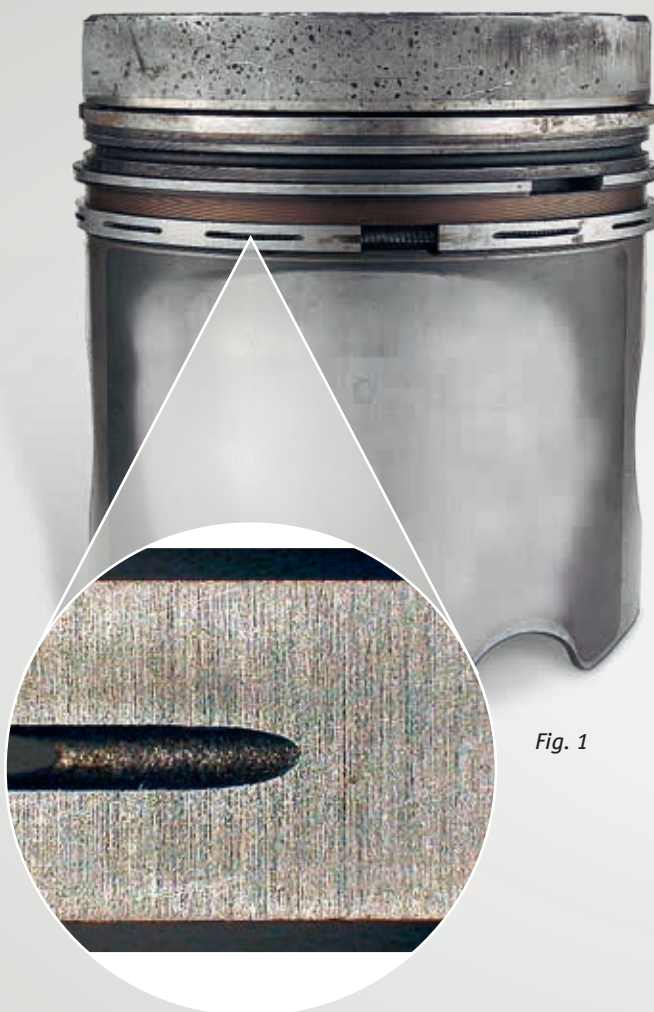
Fig. 1

- Fuertes huellas de desgaste en la pared de fuego y la falda del pistón.
- Puntos de fricción en la falda del pistón, características para una marcha en seco, debida al derrame de combustible.
- Segmentos de pistones con un fuerte desgaste radial (Fig. 1). Se desgastan ambas almas (superficies de contacto) del segmento rascador de aceite (Fig. 2). Para comparar con la Fig. 3: perfil de un segmento rascador de aceite nuevo y usado (segmento de bordes achaflanados simétricamente con resorte espiral).
- Aumento del consumo de aceite.

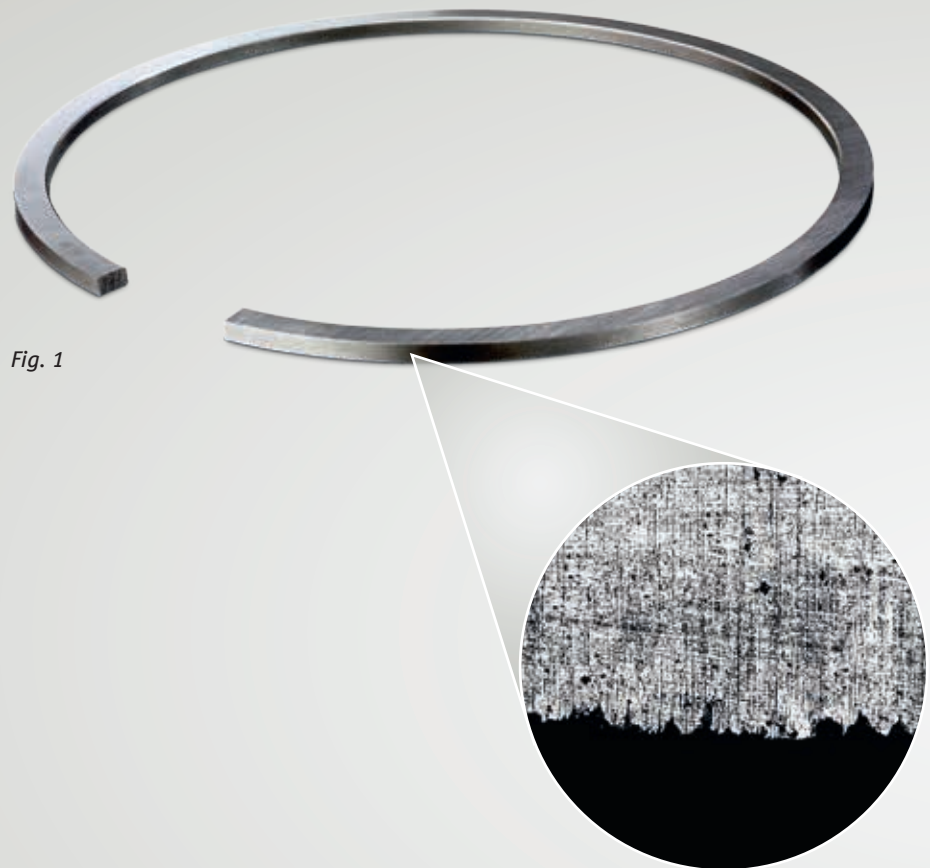
Fig. 1

- Pistón sin avería ni desgaste.
- Segmentos de pistones sin huellas de desgaste desde el punto de vista superficial, cuando se observan más detenidamente: desgaste anormal de los cantos del segmento que rascan el aceite, borde inferior del segmento insuficiente (véase el aumento)
- Rebaba palpable en el borde inferior de la superficie de deslizamiento del segmento del pistón.

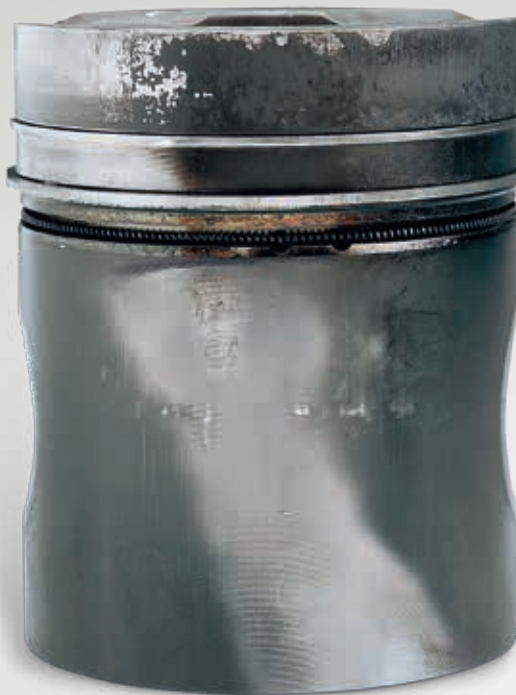
Fig. 1

- Desgaste oblicuo con desgaste de máxima intensidad en el borde inferior derecho del pistón, en la escotadura para la tobera de aceite refrigerante y por debajo del agujero del bulón.
