# Daños de pistones – detección y reparación

4.ª edición 11.2014  
Núm. de artículo 50 003 973-04

**Redacción:**  
Motorservice, Technical Market Support

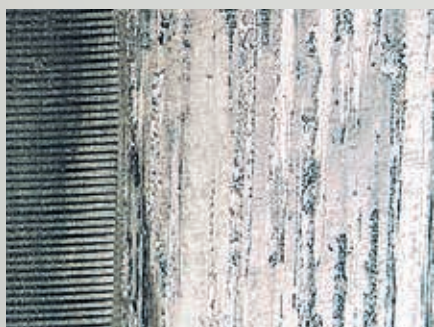
#### En caso de falta de aceite:

Las características son idénticas a las mencionadas anteriormente, con la excepción de la coloración de la superficie. La superficie de las huellas de gripado es casi puramente metálica y no tiene un color oscuro. El déficit de aceite afecta a la superficie total del cilindro. Por eso, en el pistón, a menudo puede haber huellas de gripado ya en el período inicial, tanto en el lado de presión como en el lado de contrapresión.

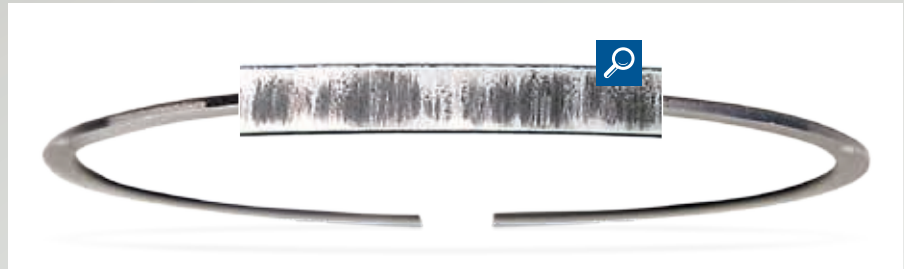
Fig. 1

- Marcas de gripado y quemaduras en las superficies de deslizamiento del segmento del pistón. (Fig 1 / Fig. 2)
- Estrías longitudinales en los calibres del cilindro (no representadas).
- En el período inicial: primeras rayas en la pared de fuego (Fig. 3 – arriba izquierda).
- En estado avanzado: propagación de las huellas de fricción en todo el pistón (Fig. 4).

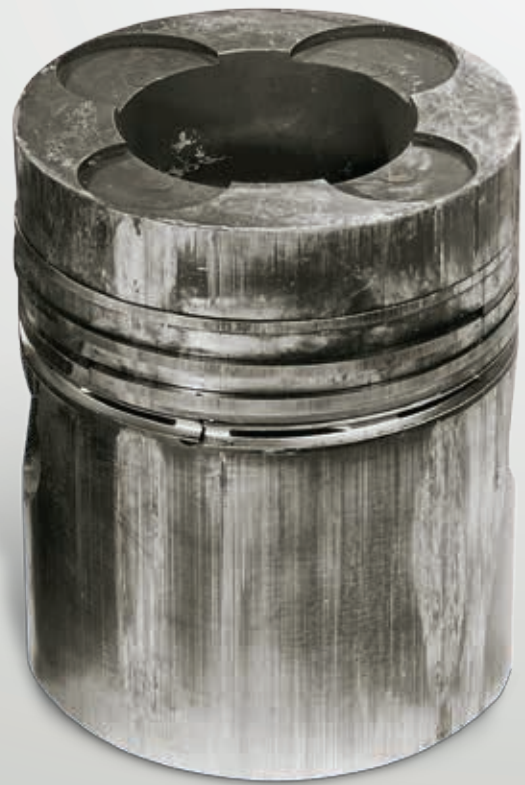
Fig. 4

evolución posterior del daño, huellas de gripado en toda la falda del pistón (Fig. 4).

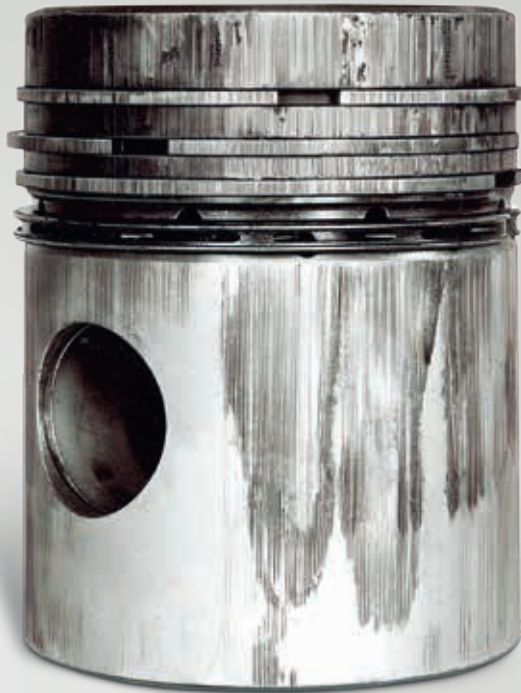
- Fuerte gripado partiendo de la cabeza del pistón en dirección al extremo del vástago.
- Gripado en el perímetro completo del pistón.
- Superficie de las huellas de gripado de color oscuro, fuertemente estriadas y en parte desgarradas.
- Gripado en las superficies de deslizamiento de los segmentos de pistones, hacia el segmento rascador de aceite más debilitado.

La cabeza del pistón se ha calentado tanto por la elevada sobrecarga térmica que se ha superado el juego de rodaje y se ha destruido la película de aceite. Esto ha provocado alrededor de la cabeza del pistón una combinación de gripado por falta de juego

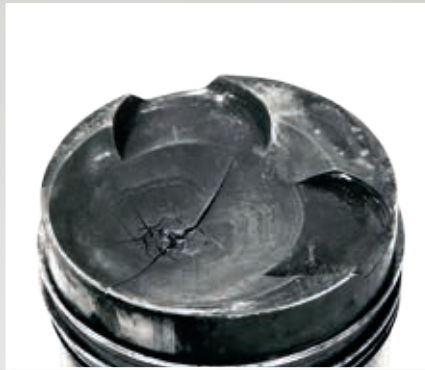
Fig. 3

El material del pistón se calienta demasiado localmente – en los motores con antecámara en los lugares de impacto de los chorros de la antecámara (Fig. 3 y Fig. 4), en los motores de inyección directa, en el borde de la cavidad (Fig. 1). En estos puntos el material se dilata mucho más. Como los puntos sobrecalentados están rodeados de material más frío, el material se deforma de forma plástica sobre el límite de elasticidad. Al enfriarse ocurre lo contrario: en los puntos en los que se ha sustituido antes el material y se ha aplastado, queda poco material.

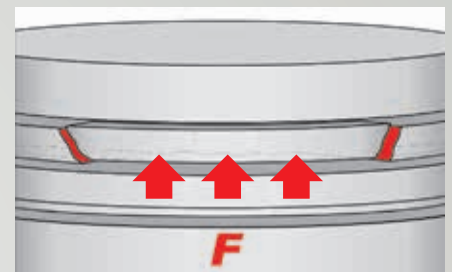
Fig. 4

las partes planas entre ranuras se dañan previamente por fisuras filiformes. Las partes planas entre ranuras se parten en sentido contrario porque en este caso, la presión viene desde abajo (Fig. 4).

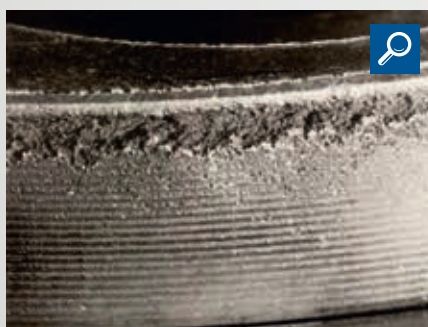
Fig. 2

- Desgastes tipo erosión en la pared de fuego (Fig. 2) o en la superficie del pistón (Fig. 3).

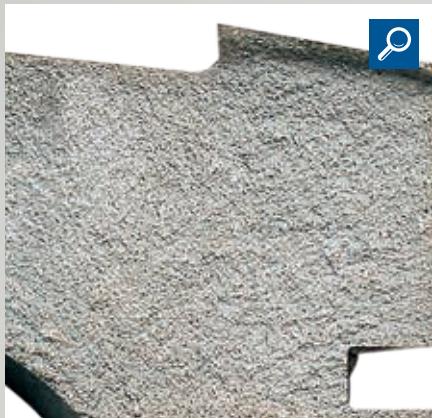
Fig. 1

Una rotura violenta (Fig. 1) siempre es provocada por una partícula extraña, que colisiona con el pistón durante el funcionamiento. Las partículas extrañas pueden ser partes arrancadas de la biela, del cigüeñal, de las válvulas o algo semejante. También si penetra agua o combustible en los cilindros, se puede producir una rotura violenta del pistón.

Las superficies agrietadas de una rotura violenta aparecen de color gris, no están trituradas y no muestran líneas reticuladas. El pistón se parte de forma brusca sin evolución de la rotura.

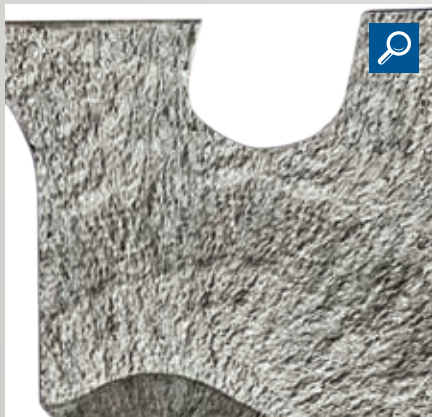
Fig. 2

En caso de una rotura por fatiga (Fig. 2) en la superficie agrietada aparecen líneas reticuladas, que muestran la salida y la partida escalonada de la rotura. Las superficies agrietadas a menudo se han triturado a brillante. La causa de una rotura por fatiga es la sobrecarga del material del pistón.

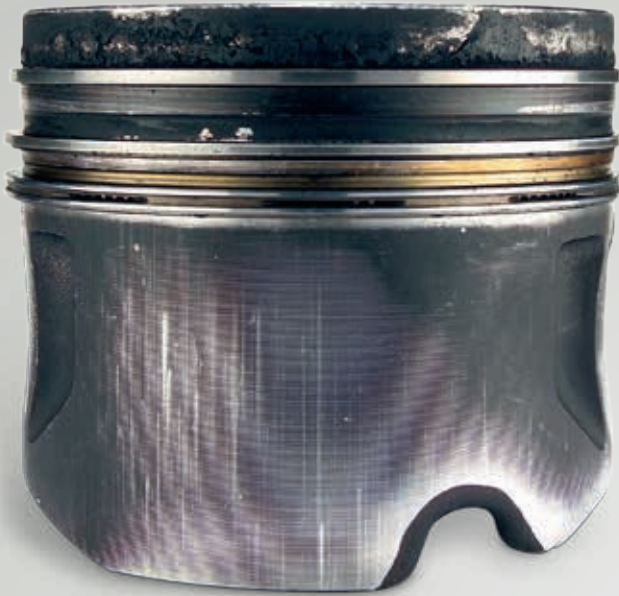
Fig. 4

- Diagrama asimétrico del pistón (Fig. 4).
- Bancada de bulón y bulón del pistón rotos (Fig. 5 y 6).
- Agujero del bulón en el área de los anillos de retención golpeado.

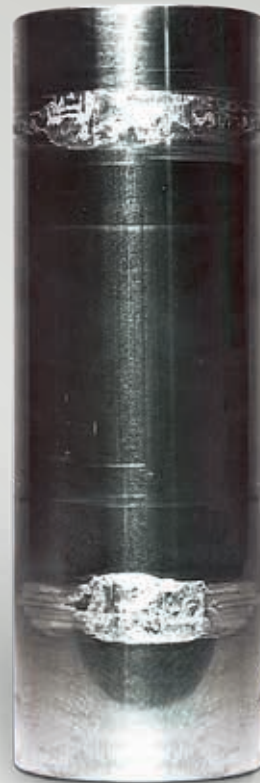
Fig. 1

- El bulón del pistón tiene un gripado en el agujero del bulón.
- El material del pistón se ha fundido con el bulón del pistón (Fig. 1).
- El bulón del pistón en el área del casquillo de biela se ha escaldado a color azul.

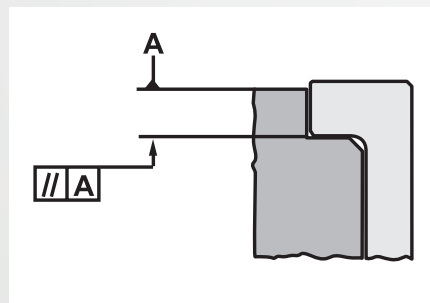
Fig. 2

- Sin divergencia en el ángulo recto y/o planeidad del asiento del collarín (Fig. 2 y Fig. 5).
- Junta de culata incorrecta.
- Inobservancia de los pares de apriete y ángulos de giro prescritos por el fabricante del motor durante el montaje de la culata.

Una deformación del asiento del collarín de la camisa no se puede detectar visualmente sin medios auxiliares. Con la tinta se puede comprobar fácilmente esta deformación: aplicar una fina capa de tinta sobre la superficie de apoyo del collarín de la camisa en el bloque de motor. Después insertar la camisa nueva sin juntas y presionar sobre el alojamiento. Después volver a sacar la camisa del cilindro. La superficie de apoyo en la camisa del cilindro debería estar cubierta de manera uniforme con tinta únicamente en el perímetro. Si no es el caso, el asiento de la camisa del collarín se debe mecanizar: lo mejor sería hacerlo en una mandrinadora estacionaria o con una máquina refrentadora de collarines de camisas. Esto garantiza la paralelidad plana hacia la superficie del cárter (Fig. 2).

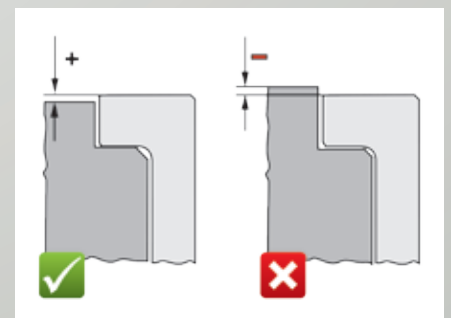
Fig. 6

- Con camisas del cilindro secas Pressfit: error de montaje por presión de apriete demasiado elevada.
- No se ha mantenido el saliente de la camisa prescrito (Fig. 6):

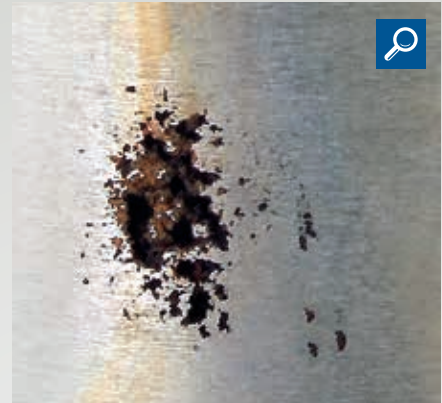
Fig. 2

- Corrosión en el diámetro exterior de la camisa del cilindro (Fig. 1).
- Diagrama de desgaste irregular con zonas brillantes de bruñido en la superficie del cilindro (Fig. 2).
- Pistón no dañado.
- Pérdida de aceite en las zonas de sellado, especialmente en los retenes radiales.

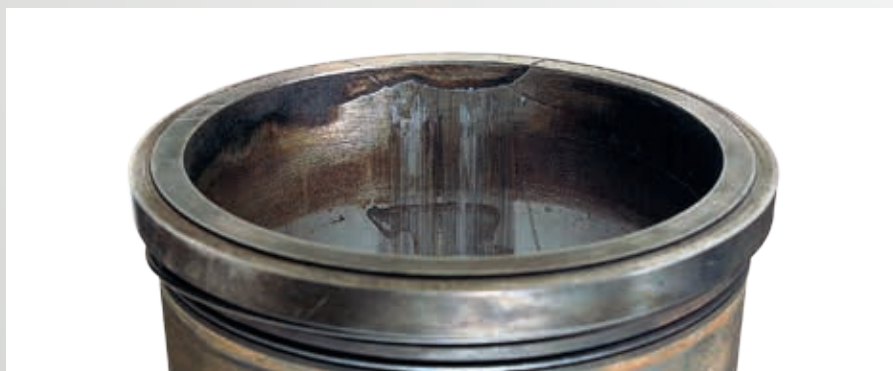
Fig. 2

- Área superior de la camisa del cilindro con un fuerte daño por fisura y huellas de gripado en la superficie de deslizamiento (Fig. 2 y 3).
- Gripado en el pistón en el lado de presión y en el lado de contrapresión.
- En la cabeza del pistón: cavidad en forma cóncava en el área de las huellas de gripado (Fig. 4).

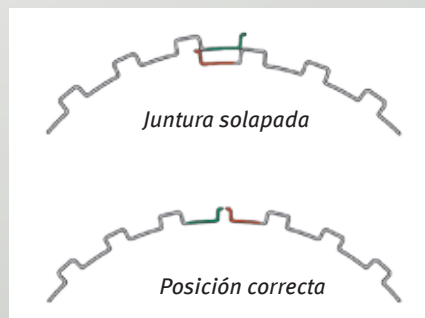
Fig. 2

El montaje superpuesto del muelle expansor ha acortado la longitud circunferencial. Consecuencia: rotura del

- Segmentos rascadores de aceite incorrectos.
- Error de montaje.

**Atención:** Ambos colores del muelle expansor deben ser visibles después del montaje de los segmentos troncocónicos. Por ello hay que controlar siempre esta identificación antes de montar el pistón (Fig. 2), incluso con los segmentos de pistones premontados.

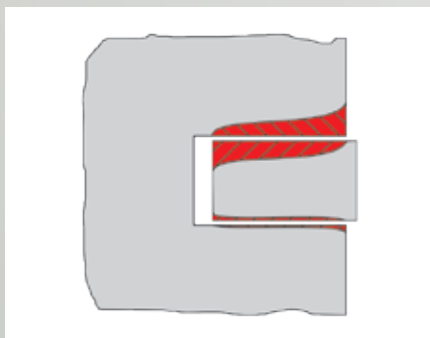
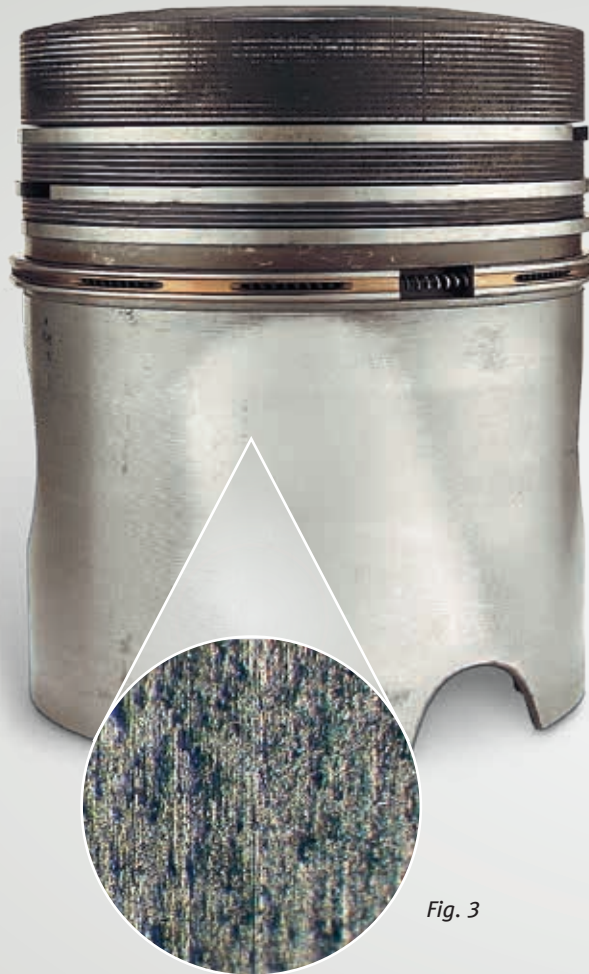
- Pistón: diagrama de la falda esmerilado a mate con pequeñas estrías longitudinales finas en la pared de fuego y la falda del pistón.
- Ranuras de giro desgastadas en la falda.
- Flancos desgastados en los segmento de compresión, especialmente en el primer segmento del pistón, así como en los flancos de las ranuras para segmentos (Fig. 2).
- Holgura vertical de los segmentos de compresión fuertemente ampliada, especialmente en el primer segmento del pistón.

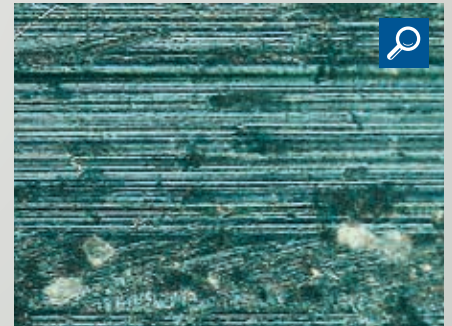
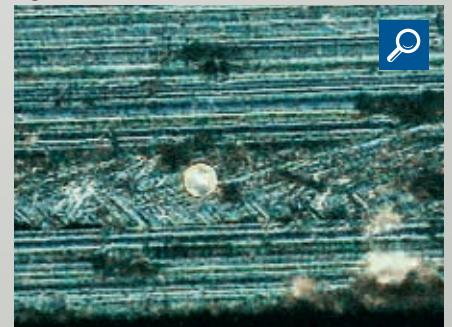
de las Fig. 6 y 7 muestran una avería por suciedad debajo de la luz polarizada. Se pueden observar claramente los trozos de rotura del material de vidrio o bolitas de vidrio enteras.

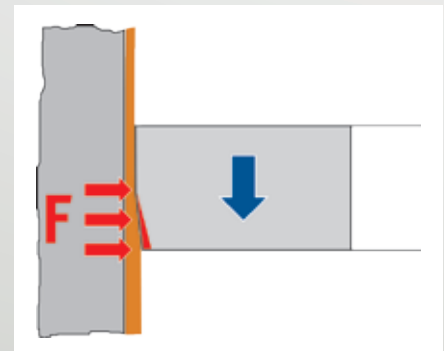
Fig. 2

Debido a los bordes de los segmentos del pistón desgastados entre la superficie de deslizamiento de los segmentos de los pistones y la superficie de rodadura del cilindro se generan elevadas fuerzas hidrodinámicas (Fig. 2) debido a la así llamada formación de cuña de aceite.

Los segmentos de pistones se deslizan sobre la película de aceite con los movimientos descendentes y ascendentes y se elevan ligeramente de la superficie de rodadura del cilindro. El aceite lubricante penetra por tanto de forma incrementada en la cámara de combustión y se quema.

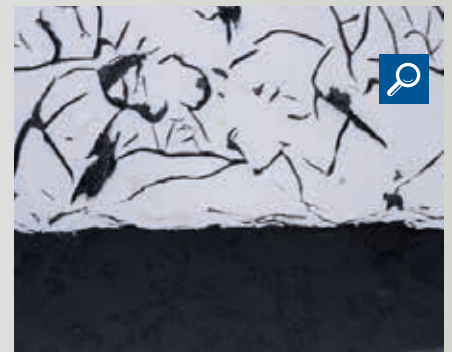
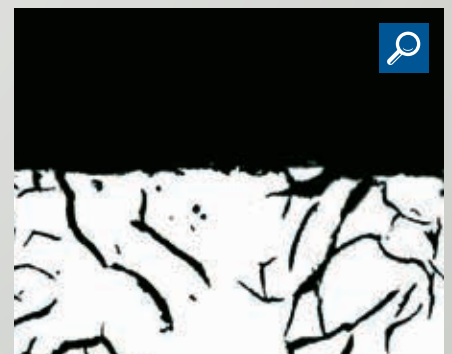
La ampliación microscópica de la Fig. 4 muestra las puntas dobladas en la sección de la superficie del cilindro después del bruñido de la superficie de rodadura del cilindro (capa metálica). La Fig. 5 muestra la superficie después del bruñido de plataforma. Las rebabas y las puntas se han eliminado en su mayor parte y se han liberado las venas de grafito. Los segmentos de los pistones tienen buenas condiciones para el rodaje, lo que aumenta la durabilidad. El bruñido con cepillo es especialmente eficaz para la fabricación de la plataforma.
